## **Sanierung des Hamburger Michels: Archäologie, Aussen- und Innensanierung, Gebäudetechnik**

Joachim Reinig, Architekt, Hamburg

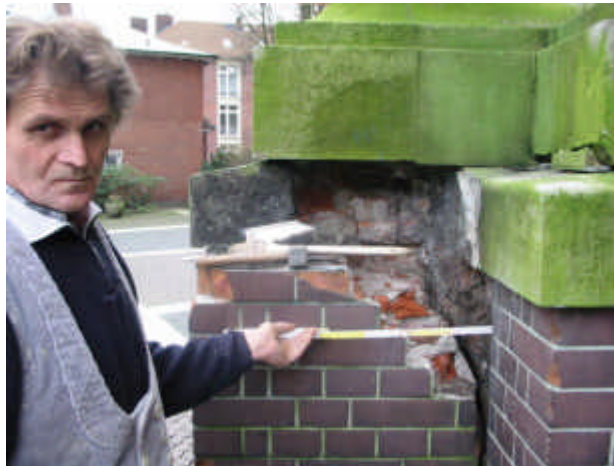
(Abb 4) Ablösung der Mauerschale von 1908

- Eindringendes Wasser in die geschädigten Fugen durch den hohen Winddruck bei der exponierten Lage des Michels und Verteilung des Wassers in der Fuge des Vormauerwerks von 1908
- Daraus resultierende Frostschäden durch Eisdruck, insbesondere in den Natursteinen, der Vormauerschale und seiner Gründung

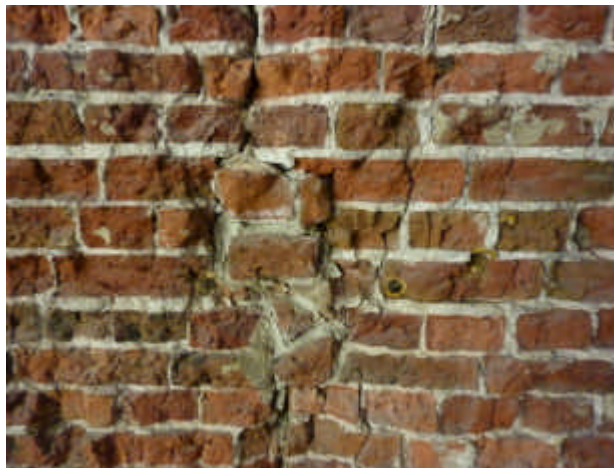
(Abb 5) Gipshaltiger Mörtel im barocken Mauerwerk

Darüber hinaus zeigen sich alte Problempunkte wie das gipshaltige Mauerwerk, mangelhafte Einbindung der Natursteine in das Mauerwerk, Korrosionsschäden der Fenster durch Kondensat und elektrolytische Reaktionen zwischen unterschiedlichen Metallen.

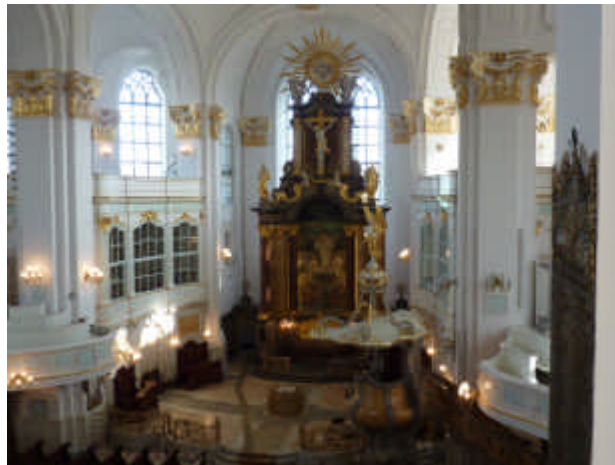
(Abb 7) Die Farbfassung von 1952 (Langmaack) wurde zugrundegelegt

Für das Kirchenschiff wurde eine handwerkliche Restaurierung mit den originalen Materialien auf Grundlage der Nachkriegs-Fassung von 1949-52

festgelegt. Das Farbkonzept der Oberflächen wurde weitgehend beibehalten. Kandelaber und Metallteile wurde restauratorisch gereinigt und technisch modernisiert. Die Beschädigungen durch Sprengbomben im März 1945 an Altar und Kanzel bleiben sichtbar, es erfolgte im Wesentlichen eine Grundreinigung und Nachvergoldung.

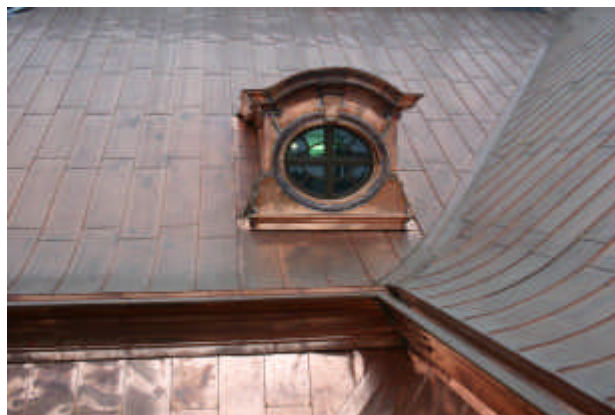
Die Dacheindeckung ist durch Windsog stark belastet und entspricht nicht mehr heutigen Anforderungen der heutigen Bautechnik. Die Schäden waren so stark, dass die Dauhaut erneuert werden musste. Dabei wurden die Bimsbetonsteine durch eine Holzkonstruktion ersetzt.

(Abb 9) Neueindeckung des Mansarddaches auf Holzschalung

Die Unterkonstruktion des Daches wurde mit FSC-zertifiziertem Mahagoni hergestellt, die Schalung aus Nadelholz.

6600 qm Kupferbleche wurden für 3280 qm Dachfläche verarbeitet (gespendet von Aurubis AG, Hamburg), 45 Tonnen Kupfer wurden benötigt Scharbreite 60 cm statt 70 cm)

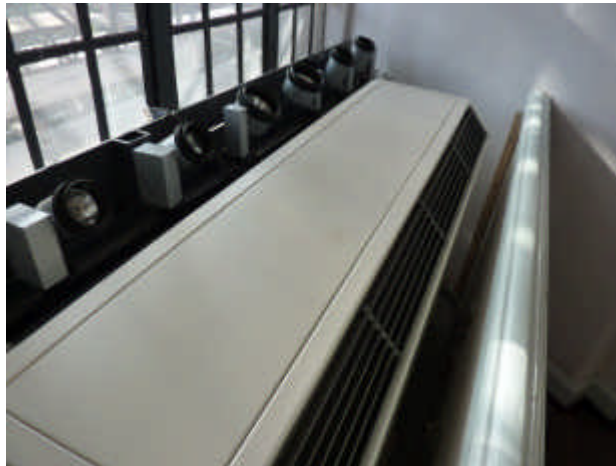
(Abb 11) Grund- und Veranstaltungsbeleuchtung hinter den Umluftheizkörpern in den Fensternischen

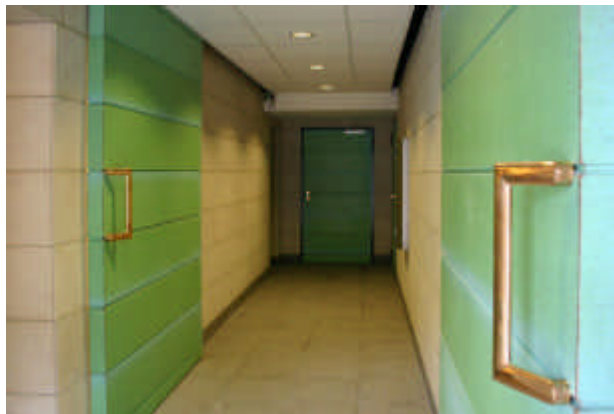
(Abb 12) Schwellenfreier Zugang in die Krypta

Der Zugang der Krypta durch die öffentliche Toilettenanlage wurde 2008 repräsentativ umgebaut, so dass die Krypta jetzt schwellenfrei zu erreichen ist.

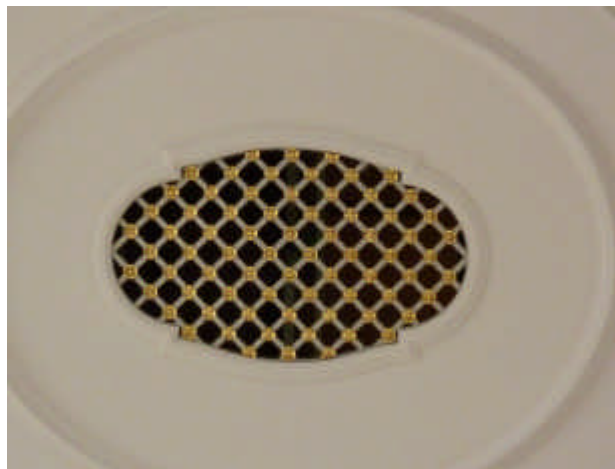
(Abb 15) Das Schalloch des Fernwerks ist gleichzeitig Entlüftungs- und Entrauchungsöffnung.

Die Deckenrosette wurde nach den Originalplänen von 1910 nachgebaut.

Sie dient heute auch der Entlüftung der Kirche und – im Brandfall - der Entrauchung.
